①

①	チェック日：	／	／	／	／	／	／	／	／	／	備　考
1	非常階段脇の通路										
	横の隙間										
	階段下										
2	砂場の周辺										
3	クローバーリーフ										
4	なかよしハウス内部										
	なかよしハウス周辺										
5	スピカ周辺										
6	すべり台										
その他	ワニのシーソー										
	ベンチ										
	ユニットサーフ										
	未満児用すべり台										
	園児用サークル

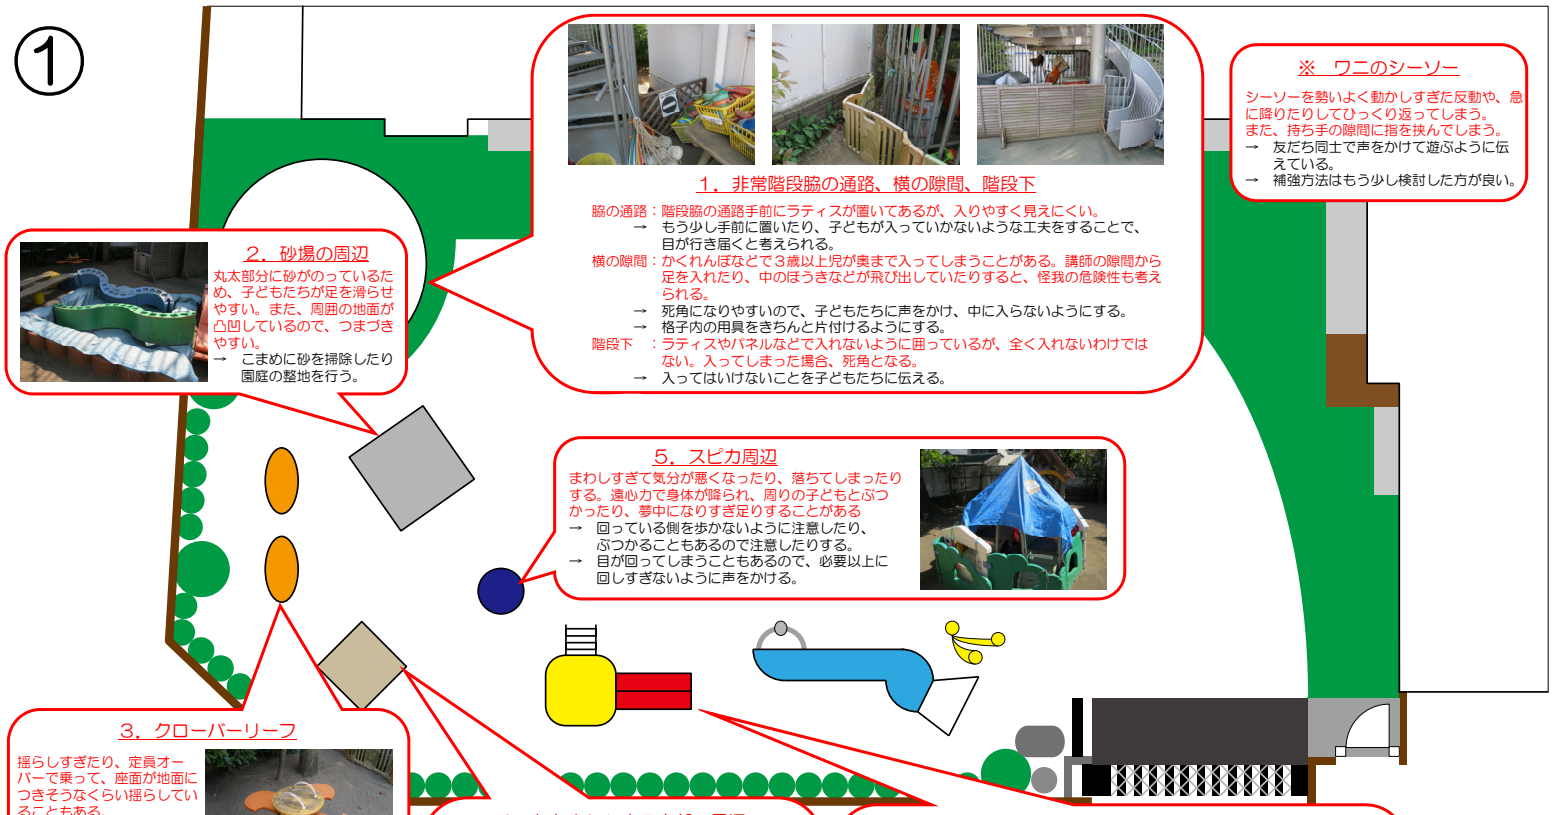
1．非常階段脇の通路、横の隙間、階段下

脇の通路：階段脇の通路手前にラティスが置いてあるが、入りやすく見えにくい。
→ もう少し手前に置いたり、子どもが入っていかないような工夫をすることで、目が行き届くと考えられる。
横の隙間：かくれんぼなどで3歳以上児が奥まで入ってしまうことがある。講師の隙間から足を入れたり、中のほうきなどが飛び出していたりすると、怪我の危険性も考えられる。
→ 死角になりやすいので、子どもたちに声をかけ、中に入らないようにする。
→ 格子内の用具をきちんと片付けるようにする。
階段下 ：ラティスやパネルなどで入れないように囲っているが、全く入れないわけではない。入ってしまった場合、死角となる。
→ 入ってはいけないことを子どもたちに伝える。

※ ワニのシーソー

シーソーを勢いよく動かしすぎた反動や、急に降りたりしてひっくり返ってしまう。
また、持ち手の隙間に指を挟んでしまう。
→ 友だち同士で声をかけて遊ぶように伝えている。
→ 補強方法はもう少し検討した方が良い。

2．砂場の周辺

丸太部分に砂がのっているため、子どもたちが足を滑らせやすい。また、周囲の地面が凸凹しているので、つまづきやすい。
→ こまめに砂を掃除したり園庭の整地を行う。

5．スピカ周辺

まわしすぎて気分が悪くなったり、落ちてしまったりする。遠心力で身体が煽られ、周りの子どもとぶつかったり、夢中になりすぎ足りすることがある
→ 回っている側を歩かないように注意したり、ぶつかることもあるので注意したりする。
→ 目が回ってしまうこともあるので、必要以上に回しすぎないように声をかける。

3．クローバーリーフ

揺らしすぎたり、定員オーバーで乗って、座面が地面につきそうなくらい揺らしていることもある。
→ 揺らしすぎないように声をかける。
→ ルールを守って遊ぶよう伝える。

4．なかよしハウス内部・周辺

内部の地面が凸凹しており、狭い空間のため、ちょっとしたつまづきなどで怪我につながりやすい。また、子ども背の高さに屋根のへりがあるため、頭などをぶつけやすい
周囲に大きな石などがあるので、つまづきやすい。

6．すべり台

すべり台の下に入り込んだり、逆から登ろうとして、上から滑ってくる子どもとぶつかりそうになる時もある。鬼ごっこですべり台に逃げてくる子どももいる。階段を上る際に勢いをつけすぎてバランスを崩す時もある。
また、下のいすで遊ぶ際も転ばないように注意する。
→ 前の子どもがいないか確認したり、逆から登ってはいけないことを伝える。
→ 子どもたちに使い方や遊び方を話し、危ないことにも気づけるようにしていく。
→ 椅子をひもで固定したほうがよい。

→ 内部、周辺は園庭整備（朝の準備、昼の片づけ）の際に地面をならしておく。屋根の角はクッション材で覆っておく。
→ 近くで走って転ばないように声をかける。
